# ► Marin naturkartlegging, Langøya gjestebåthavn, Holmestrand kommune

Etter prinsippene nedfelt i NiN

Forslag til forvaltningsrelevante naturenheter

Oppdragsnr.: 52205335 Dokumentnr.: RIM-03 Versjon: J03 Dato: 2023-09-20

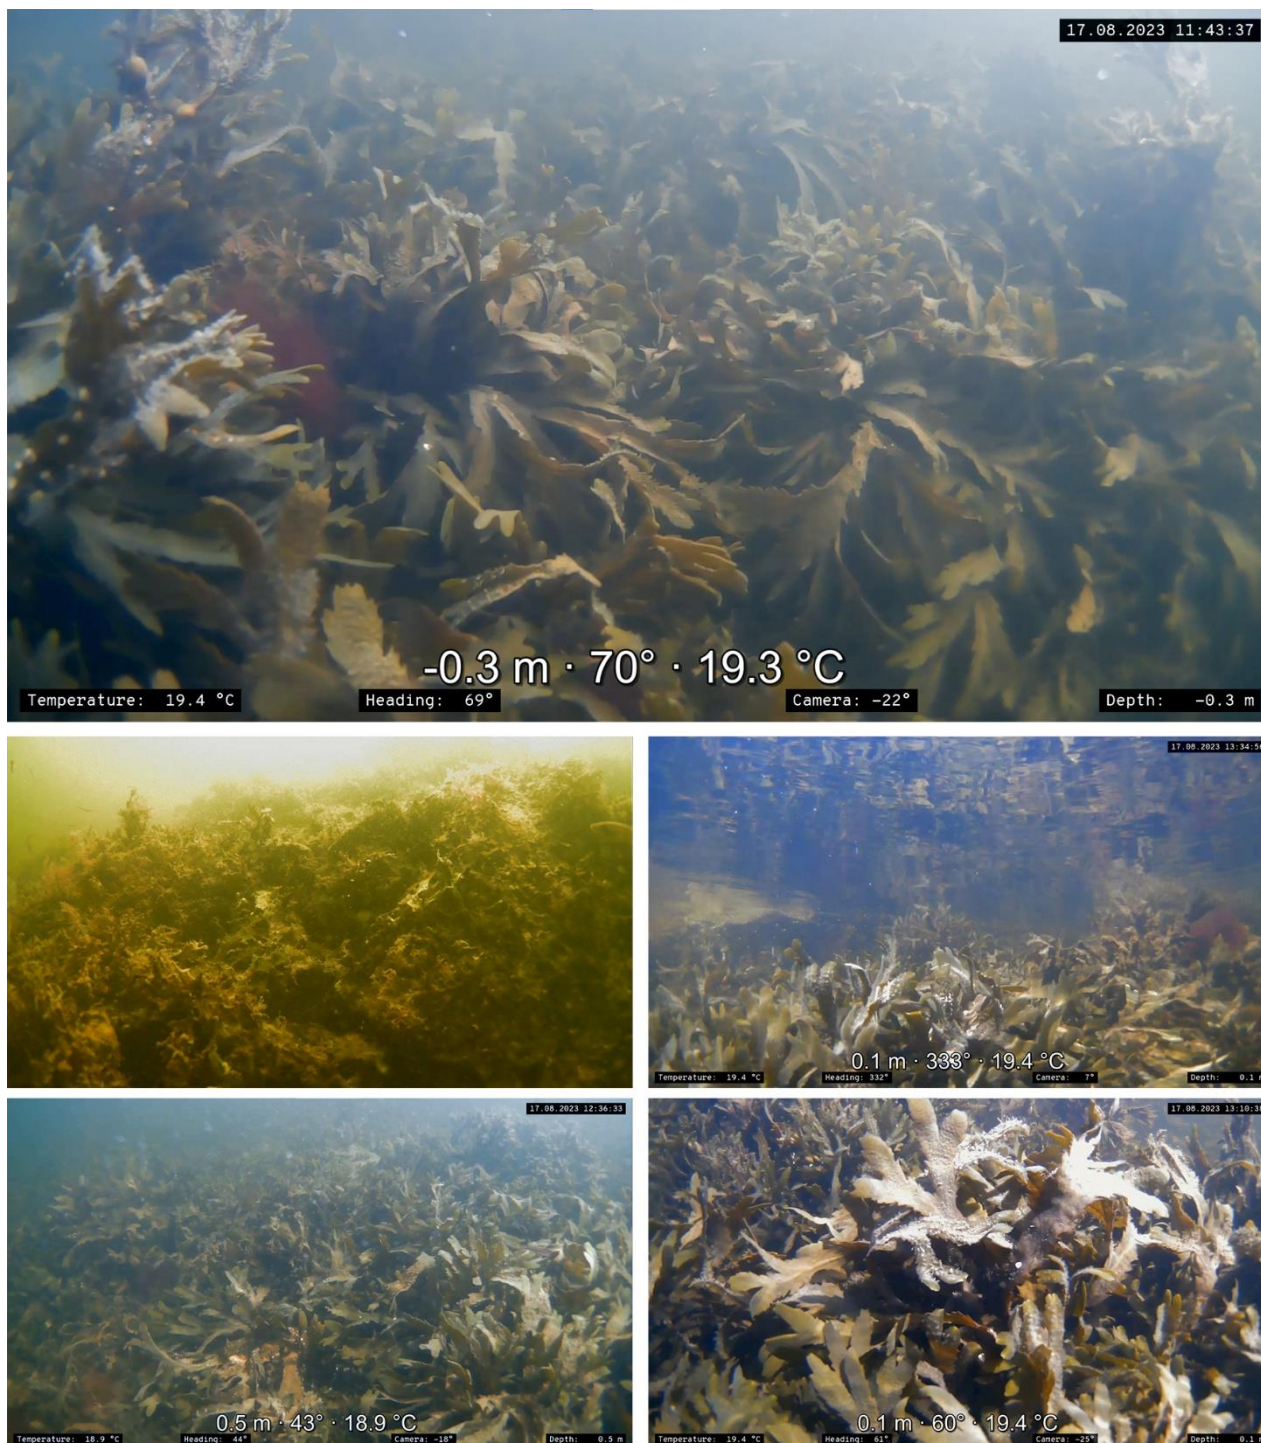
Figur 4-2: Bilder av kartlagte Tangsamfunn NE-3 i utredningsområdet. Sagtang dannet belter nærmest land flere steder i utredningsområdet. Bildene er fra de fem transektene som ble kjørt på tvers av kotene.

forvaltningsrelevante naturenheten *Tangsamfunn NE-3* (se Figur 4-2). Hoved- og grunntype i NiN-systemet er hhv. *M1 Eufotisk fast sedimentbunn* og *M1-4 sagtangbunn*.

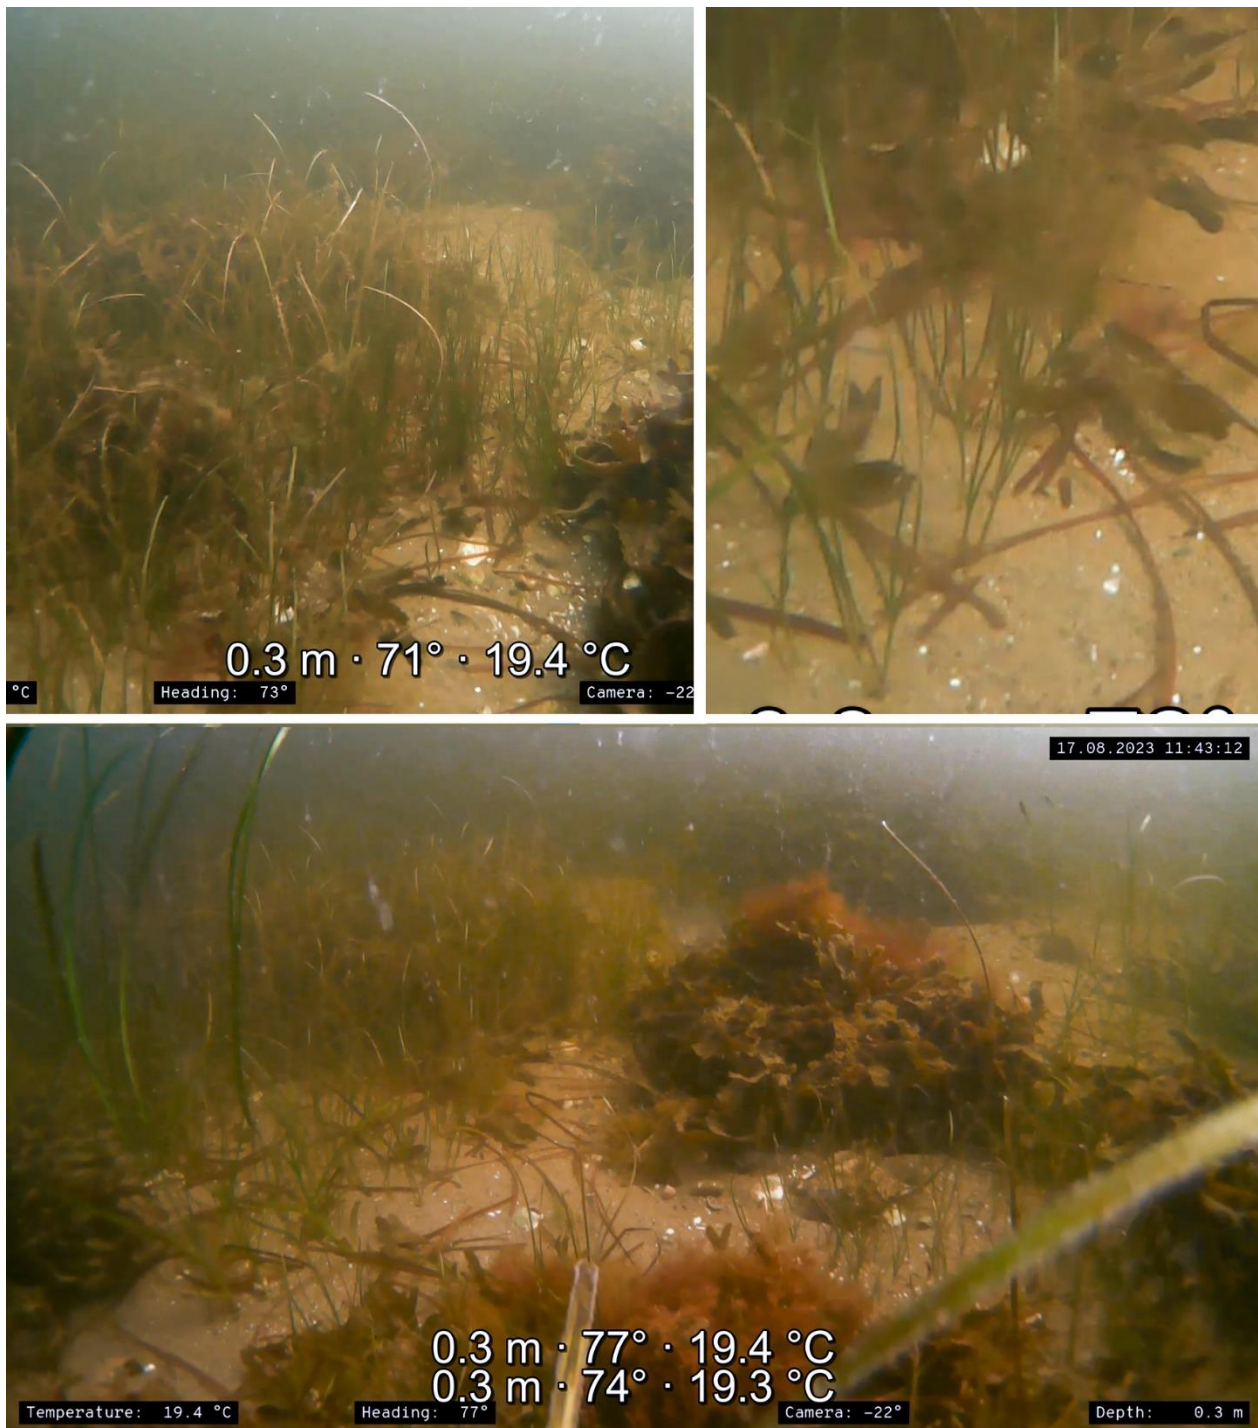
Figur 4-5: Bilder av kartlagt Dvergålegrasbunn NE-11 i utredningsområdet. Øverst til venstre: avstandsbilde av det som kan være dvergålegras. Øverst til høyre: nærbilde av det som kan være dvergålegras. Nederst: størrelsessammenligning av vanlig ålegras helt til venstre og det som kan være dvergålegras (små «strå»).

Ved ett punkt nord for planlagt molo (gult punkt i Figur 4-1) ble det registrert et område med noe som kan være dvergålegras (se bilde i Figur 4-6). Området er inntil ev. nærmere artsverifisering registrert som den forvaltningsrelevante naturenheten *Dvergålegrasbunn NE-11*. Denne naturenheten faller innunder *M7 Marin undervannseng* og *M7-4 Salt undervannseng i sublittoral* i hoved- og grunntyper i NiN-systemet.
